PASŪTĪTĀJS: LR VIDES AIZSARDZĪBAS UN  
REĢIONĀLĀS ATTĪSTĪBAS MINISTRIJA

# STIPRI PĀRVEIDOTU UN MĀKSLĪGU ŪDENSOBJEKTU NOTEIKŠANA

SIA "ISMADE"

11/20/2015

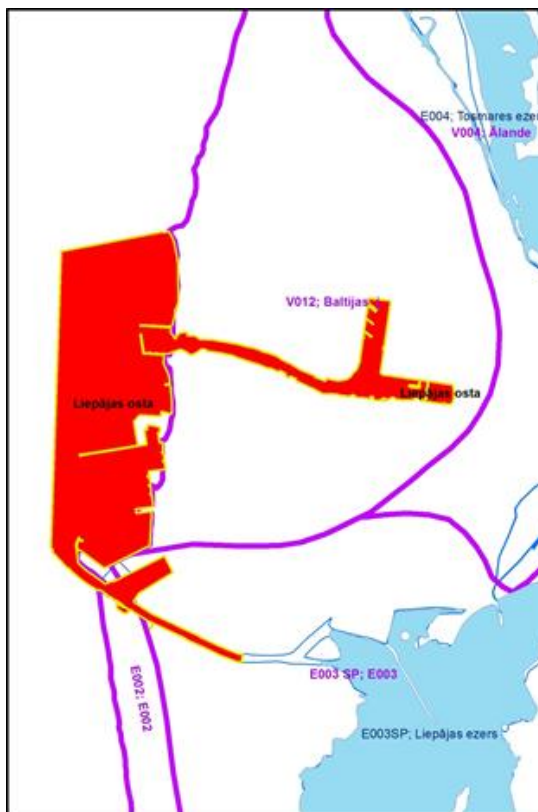
**8.attēls: Stipri pārveidots ūdensobjekts  
"Liepājas osta"**

Stipri pārveidotais ūdensobjekts "Liepājas osta" daļēji atrodas piekrastes ūdensobjektā A un daļēji atrodas ūdensobjektos V012, E003SP un E002. Nemainot esošo sateces baseinu robežas to iekšienē ir iespējams izdalīt jaunu stipri pārveidotu ūdensobjektu. Lai būtiski nemainītu esošo ūdensobjektu kodēšanas pieeju iesakām stipri pārveidoto Tirdzniecības kanāla akvatoriju Liepājas ostas teritorijā turpmāk dēvēt par ūdensobjektu V012SP "Liepājas osta".

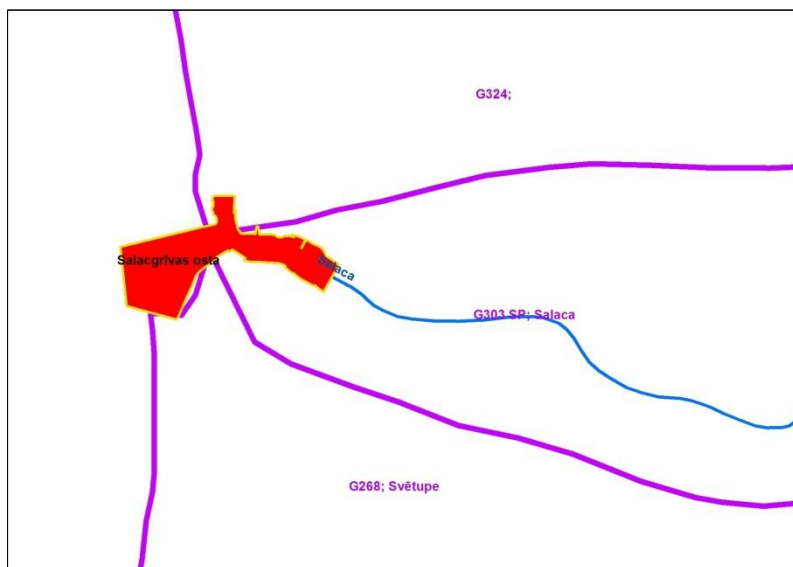
**14.attēls: Stipri pārveidots ūdensobjekts “Salacgrīvas osta”**

Novērtējot Salacgrīvas ostā veiktos hidromorfoloģiskos pārveidojumus, to ietekmi uz ūdensobjektu un tā iespējam nodrošināt labas ekoloģiskās kvalitātes rādītājus, tika konstatēts, ka pārveidojumi ir būtiski, kā arī pats ūdensobjekts ir būtiski ietekmēts. Salacgrīvas osta ir nozīmīgs

objekts Vidzemes reģiona ekonomiskās attīstības nodrošināšanā. Objekts nodrošina daudz tiešo un netiešo darbavietu un tas rada labas attīstības iespējas reģionā. Salacgrīvas ostai nav alternatīvu risinājumu. **Tiek pieņemts lēmums Salacas upi Salacgrīvas ostas teritorijā atzīt par stipri pārveidotu ūdensobjektu un noteikt tam atšķirīgas ekoloģiskās kvalitātes prasības, kas būs ekoloģiskā potenciāla prasības.**
